<p>DOM PRACY TWÓRCZEJ POLSKIEJ AKADEMII NAUK W ŚWINOUJŚCIU</p>		<p>Inwestor: Zakład Działalności Pomocniczej PAN w Poznaniu ul. Wieniawskiego 17/19 61-713 Poznań</p>
<p>Tytuł:</p> <p>INSTALACJA CENTRALNEGO OGRZEWANIA STAN ISTNIEJĄCY - DEMONTAŻE</p>		
<p>Tom:</p> <p>C 1</p>	<p>Faza opracowania:</p> <p>PROJEKT WYKONAWCZY</p>	<p>Branża:</p> <p>IS</p>
<p>Zespół autorski:</p> <p>inż. Bernadetta Śmierzchalska-Michalak</p> <p>inż. Jacek Sikora</p> <p>mgr inż. Joanna Błaż</p> <p>Kazimierz Michalak</p>	<p>Uprawnienia Nr:</p> <p>386/83/Pw</p> <p>WKP/0156/POOS/03</p>	<p>Podpis:</p>
<p>Uwagi / Uzgodnienia:</p> <p>CPV45212411-0</p>		
<p>POZNAŃ, LIPIEC 2006</p>

do dokumentacji stanu istniejącego instalacji centralnego ogrzewania w
budynku Domu Pracy Twórczej Polskiej Akademii Nauk w Świnoujściu:
Świnoujście ul. Sienkiewicza 18

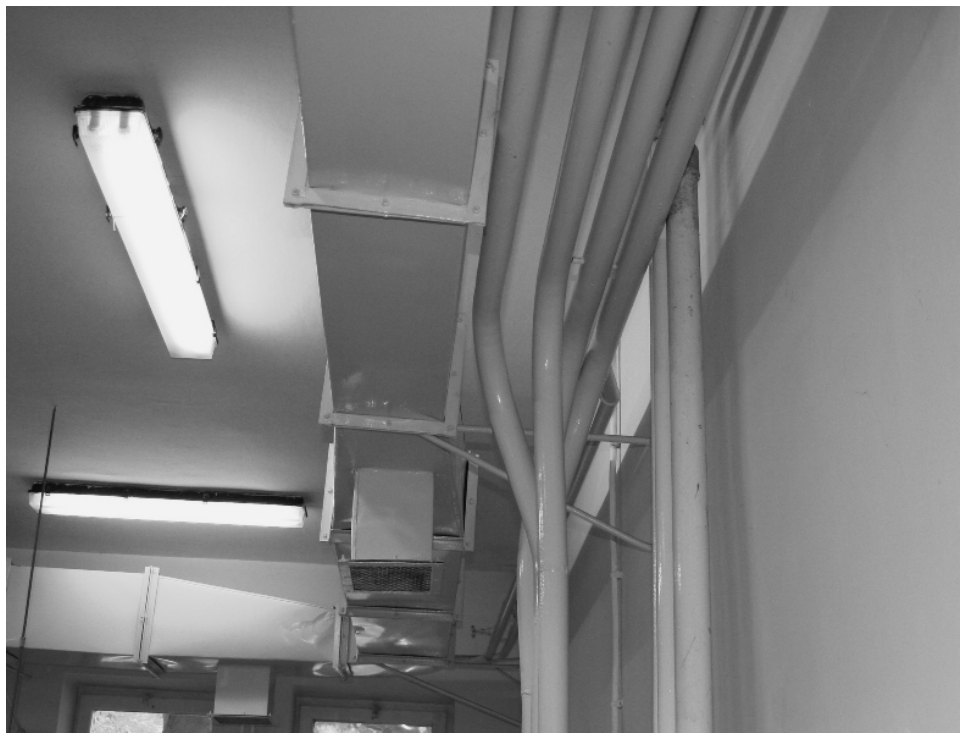
Rurociągi rozprowadzone w budynku nowym są nieizolowane, co powoduje niepotrzebne straty ciepła do przestrzeni podstropowej.

Zdjęcie 2. Budynek nowy – pomieszczenie kuchni
Rurociągi głównego rozprowadzenia instalacji budynku nowego

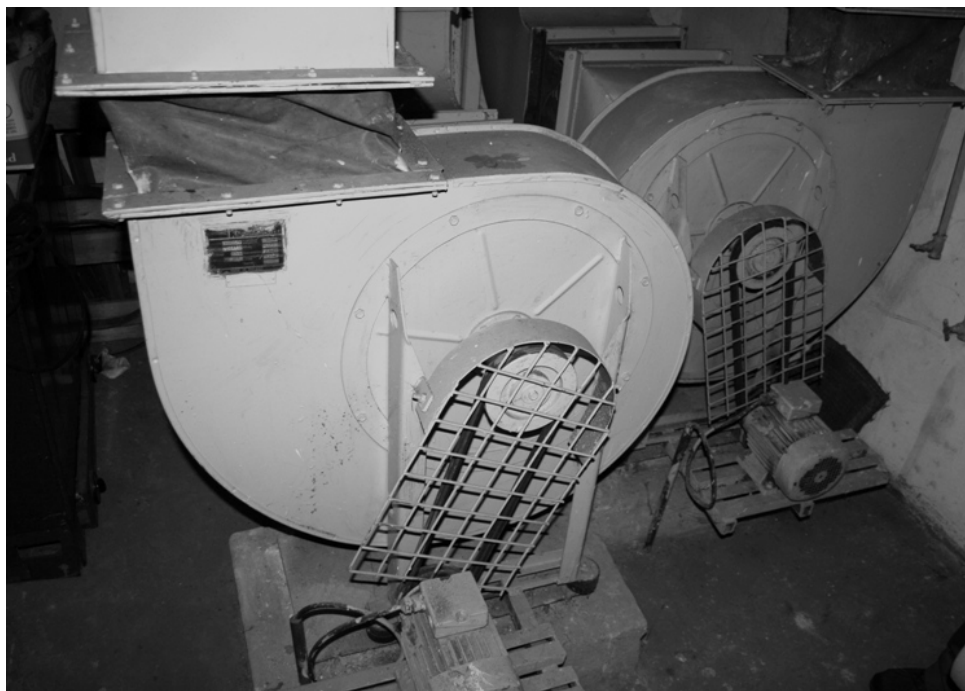
Zdjęcie 3. Budynek nowy – wentylatornia
Wentylatory

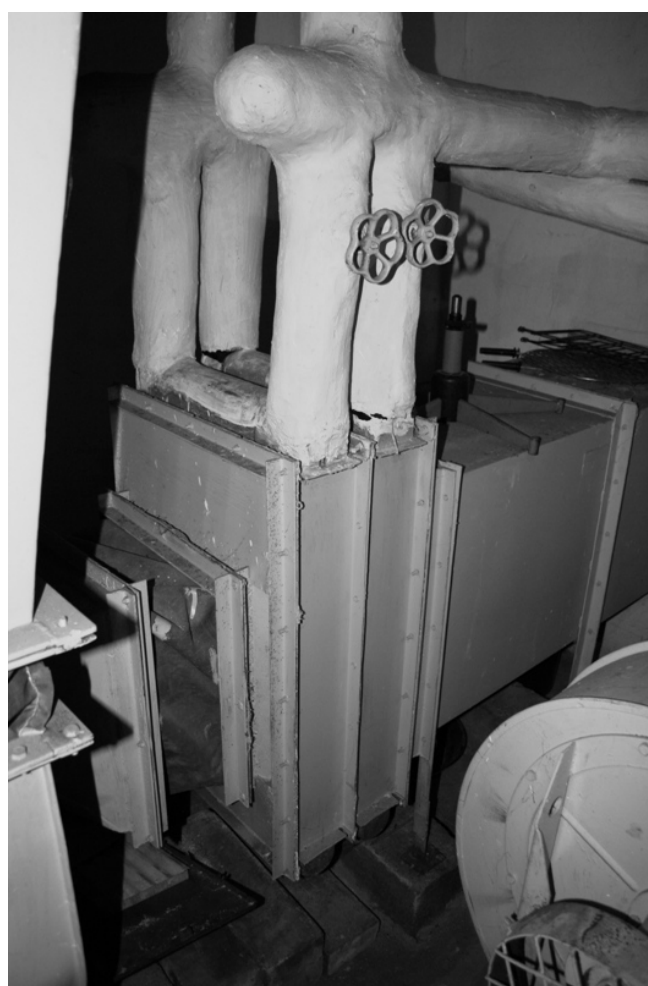
Zdjęcie 4. Budynek nowy – wentylatornia
Zdublowane nagrzewnice kanałowe

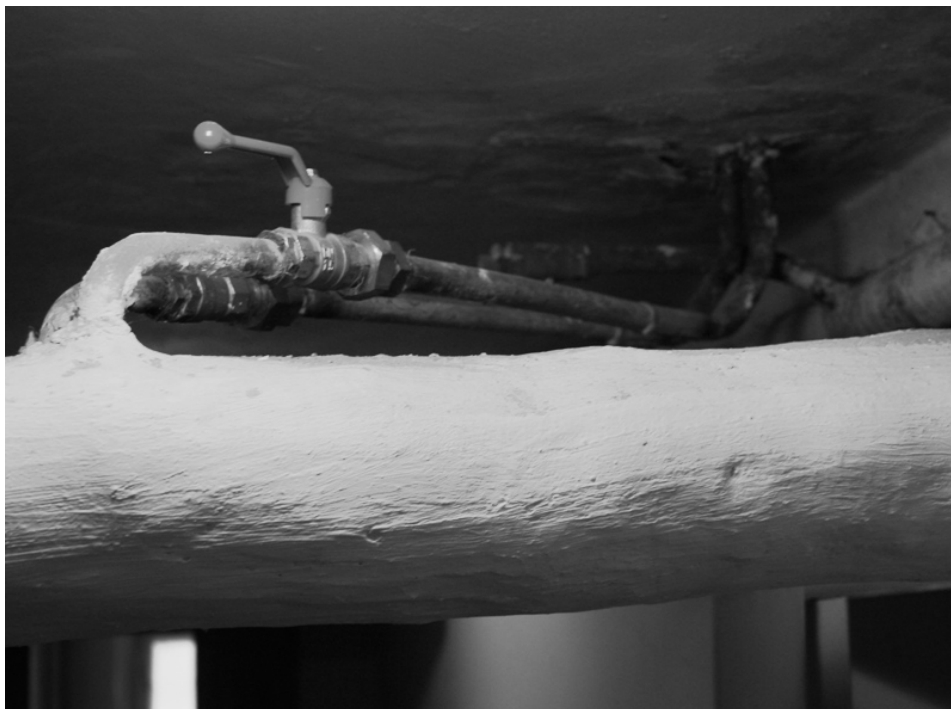
Biorąc pod uwagę wiek instalacji (około 30÷35 lat) stan instalacji jest przeciętny. Skorodowane są niezabezpieczone antykorozyjnie rurociągi. Stan armatury odcinającej jest zły (nieszczelne, skorodowane dławice). Grzejniki pokryte są kilkoma warstwami farby ftalowej.

Izolacja rurociągów w budynku starym jest częściowo uszkodzona a izolacja fragmentu instalacji wykonana z otulin jest niestarannie położona.

Zdjęcie 5. Budynek stary
Rurociągi c.o. w izolacji trzcinowo-klejowej
Skorodowane podejście pod pion bez izolacji

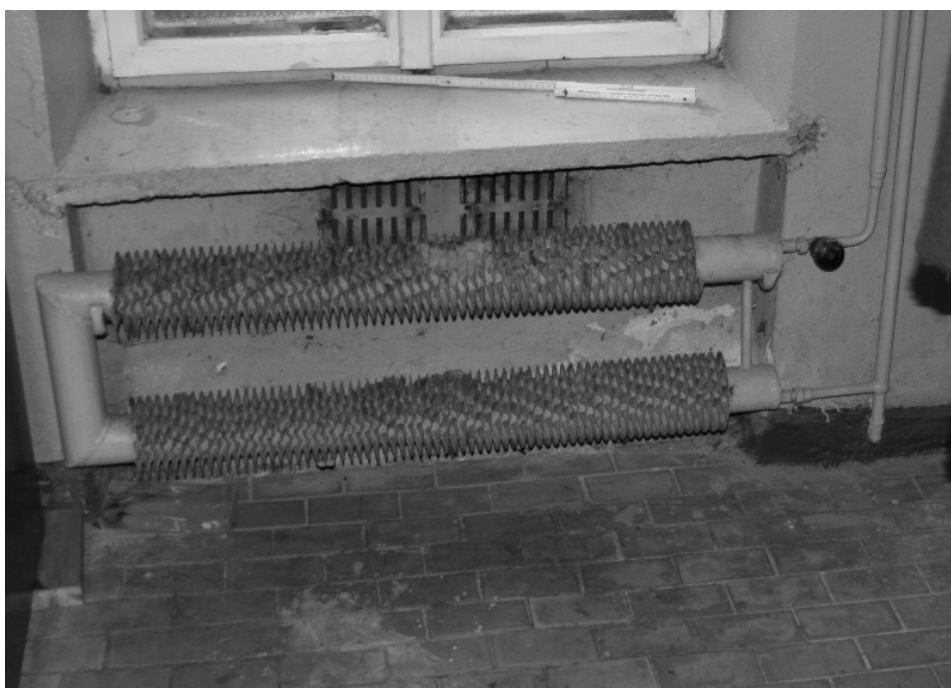
Instalacja zasila grzejniki żeliwne wielkości 1 i 4, grzejniki z rur gładkich oraz grzejniki Faviera z rur stalowych, ożebrowane.

Zdjęcie 6. Budynek stary – pomieszczenie piwniczne
Grzejniki z rur ożebrowanych Faviera
Nawietrzaki okienne

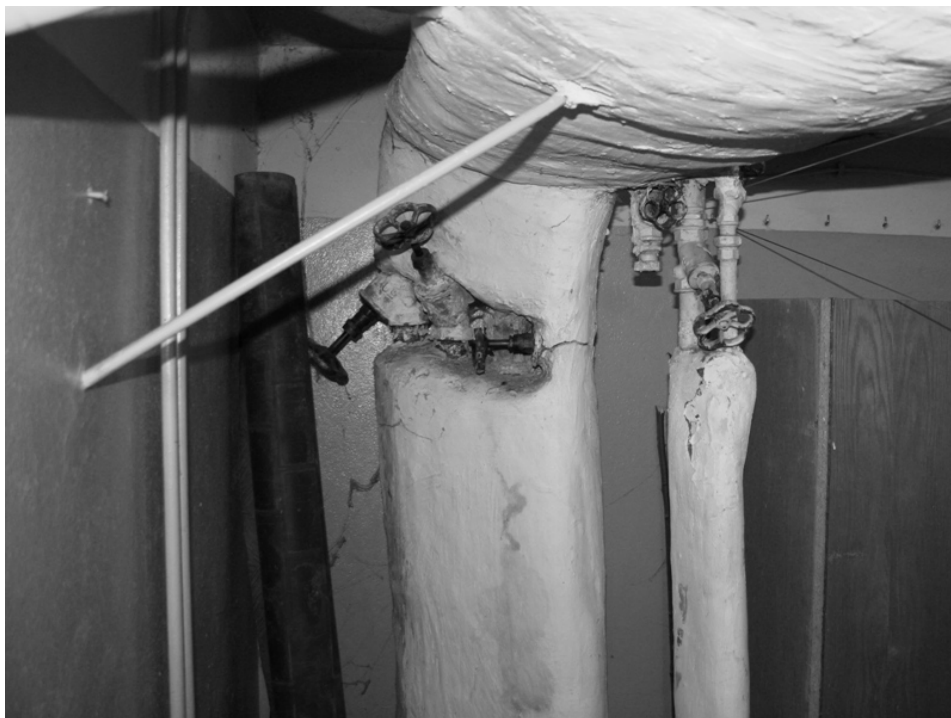
Zdjęcie 7. Budynek stary
Skorodowane zawory na wejściu do kanału łączącego budynki
Uszkodzona izolacja trzcinowo-gipsowa

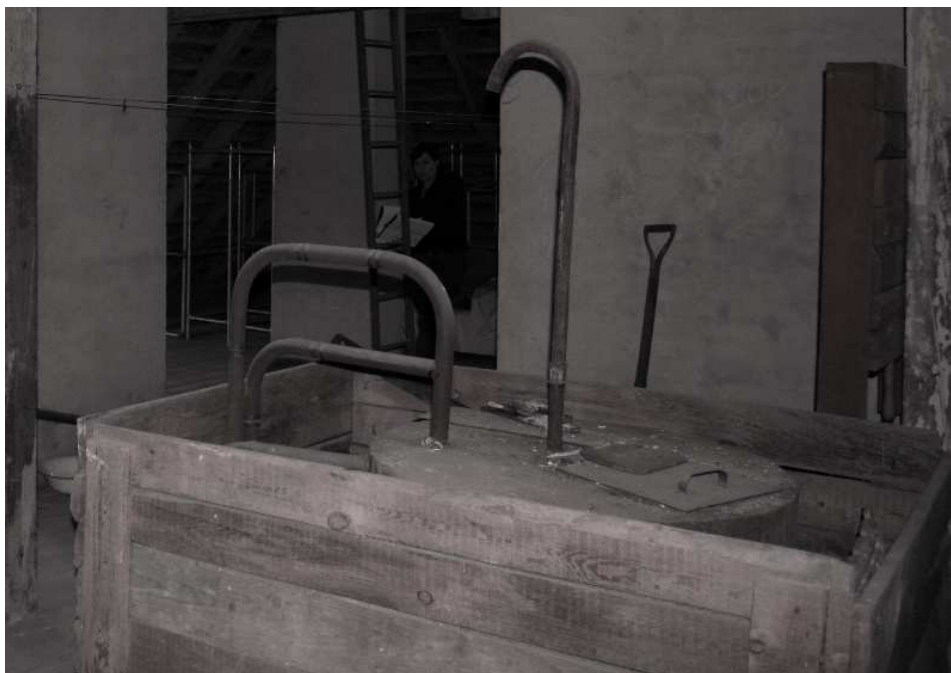
Z pierwotnego układu zabezpieczenia instalacji pracującej w układzie otwartym pozostało naczynie wzbiorcze zlokalizowane w drewnianej skrzyni izolującej na

poddaszu. Naczynie ma pojemność całkowitą ok. 500dm³ oraz średnicę 95cm i wysokość 70cm.

Zdjęcie 8. Budynek stary
Poddasze – nieczynne naczynie wzbiornicze do likwidacji

Zakłada się całkowity demontaż, tzw. zniszczeniowy. Demontaż należy przeprowadzić ręcznie za pomocą elektronarzędzi (bez użycia aparatów spawalniczych, tak aby do minimum ograniczyć uszkodzenia ścian i powłok malarskich.

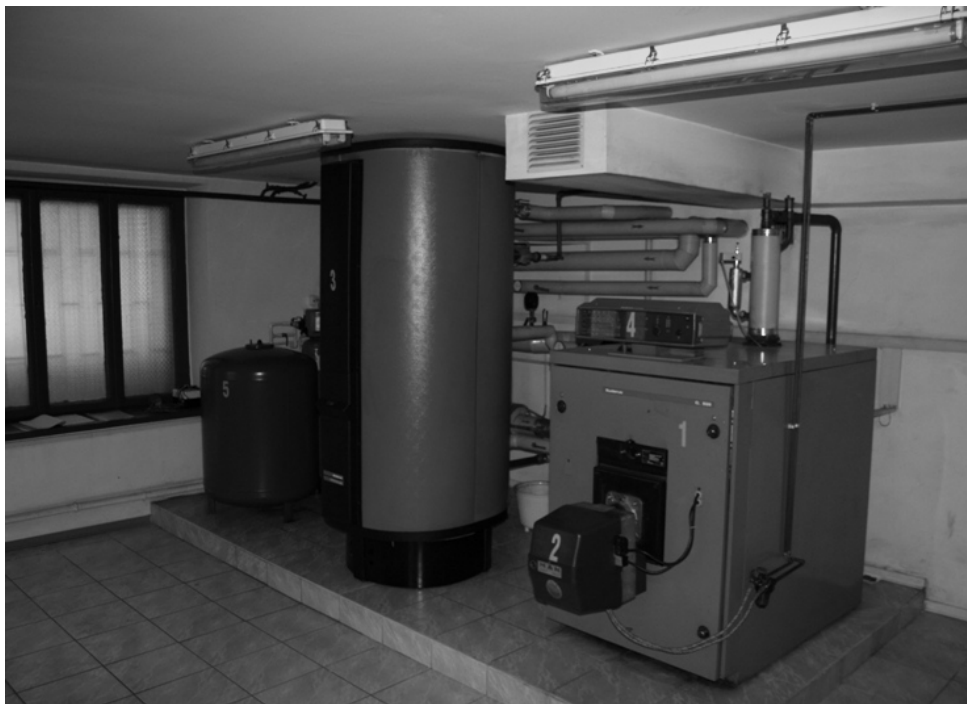
Instalacja centralnego ogrzewania jest wspólna dla obydwu budynków. Zasilana jest ze zmodernizowanej kotłowni olejowej znajdującej się w piwnicy budynku starego. Źródłem ciepła jest kocioł olejowy BUDERUS GE 505 o mocy nominalnej 275kW. Pozostała instalacja jest wykonana na podstawie ww. projektu, stąd jej wiek można ocenić na około 30÷35lat.

Zdjęcie 9. Budynek stary
Zmodernizowana kotłownia.
